## OBRAS COMPLEMENTARIAS

### **REPARACIÓN E IMPERMEABILIZACIÓN DE CUBIERTAS PLANAS EDIFICIO “PRESIDENTE RAÚL R. ALFONSÍN” - UNNOBA**

#### MEMORIA

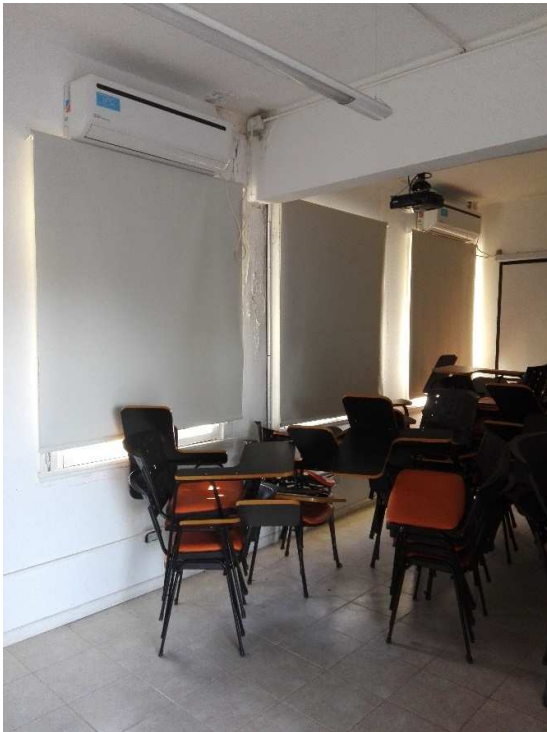
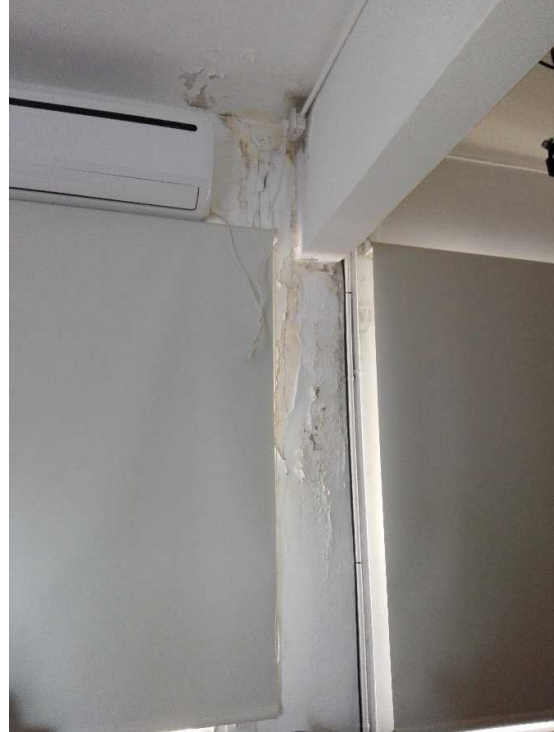
FACHADA CONTRAFRENTE : Filtraciones en lugares coincidentes con los desagües pluviales .

FOTO 1 y 2: Aula, filtración sobre pared donde se encuentra la bajada pluvial

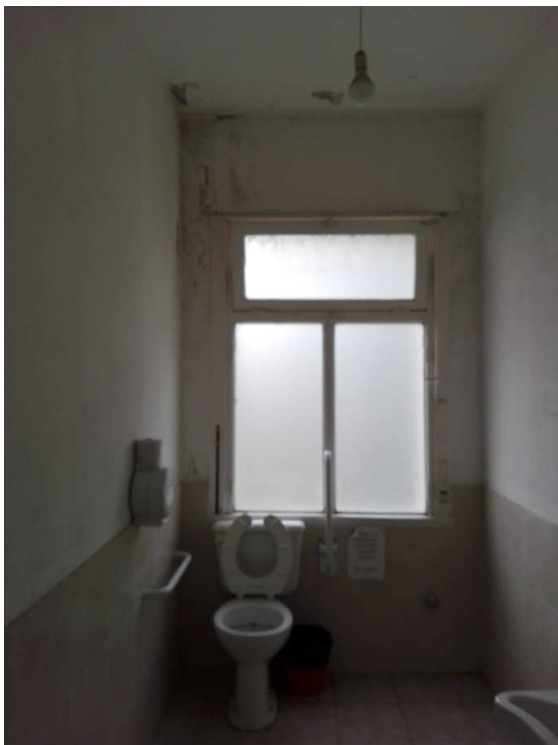
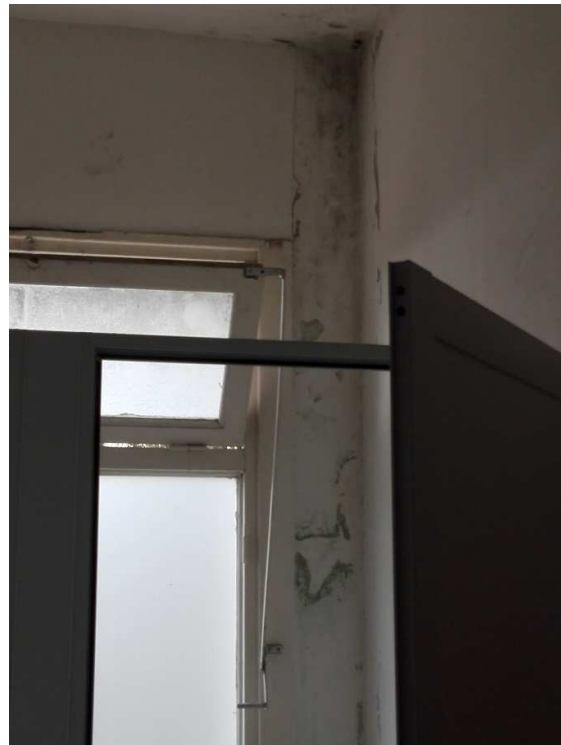
FOTO 3 y 4: Baño, filtración sobre pared donde se encuentra la bajada pluvial

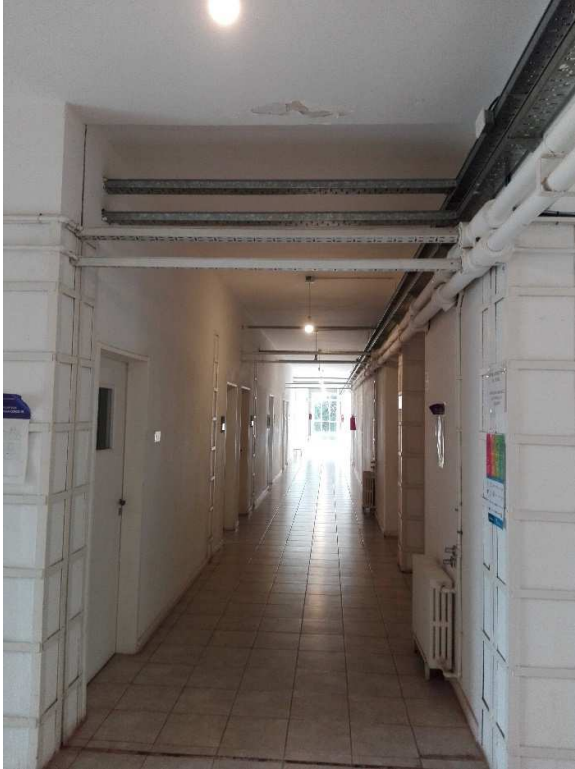
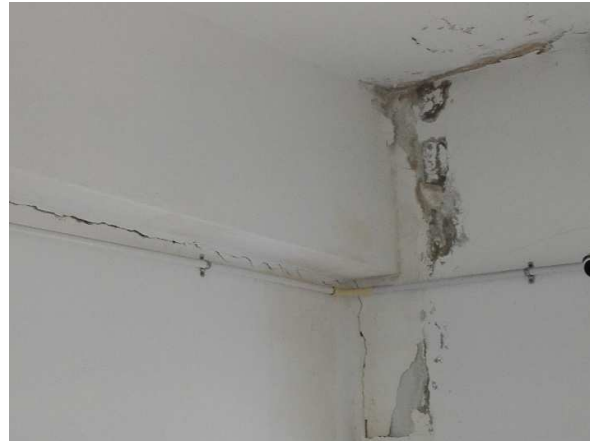
HALL CENTRAL 1ºPISO : Filtraciones en lugares coincidentes con JUNTA DE DILATACIÓN entre el ala derecha e izquierda del edificio

FOTO 5 y 6: Vista de la junta y desprendimiento del hormigón de recubrimiento por presencia de humedad en entrepiso y pared de contrafrente.

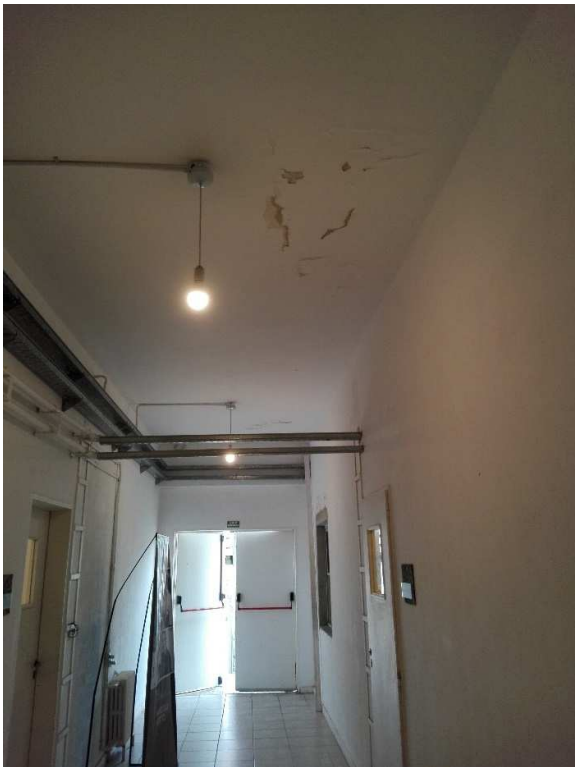
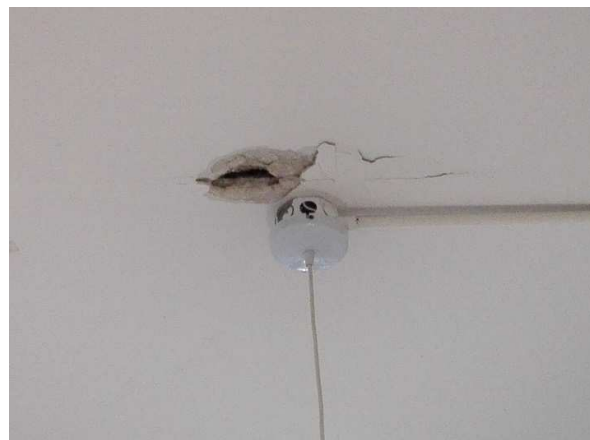
PASILLO 1ºPISO : Desprendimiento de hormigón de recubrimiento en la losa de entrepiso sobre 1º piso.( losa adyacente y bajo terraza 2)

FOTO 7 y 8: Vista pasillo ala derecha, entrepiso afectado y hierros expuestos

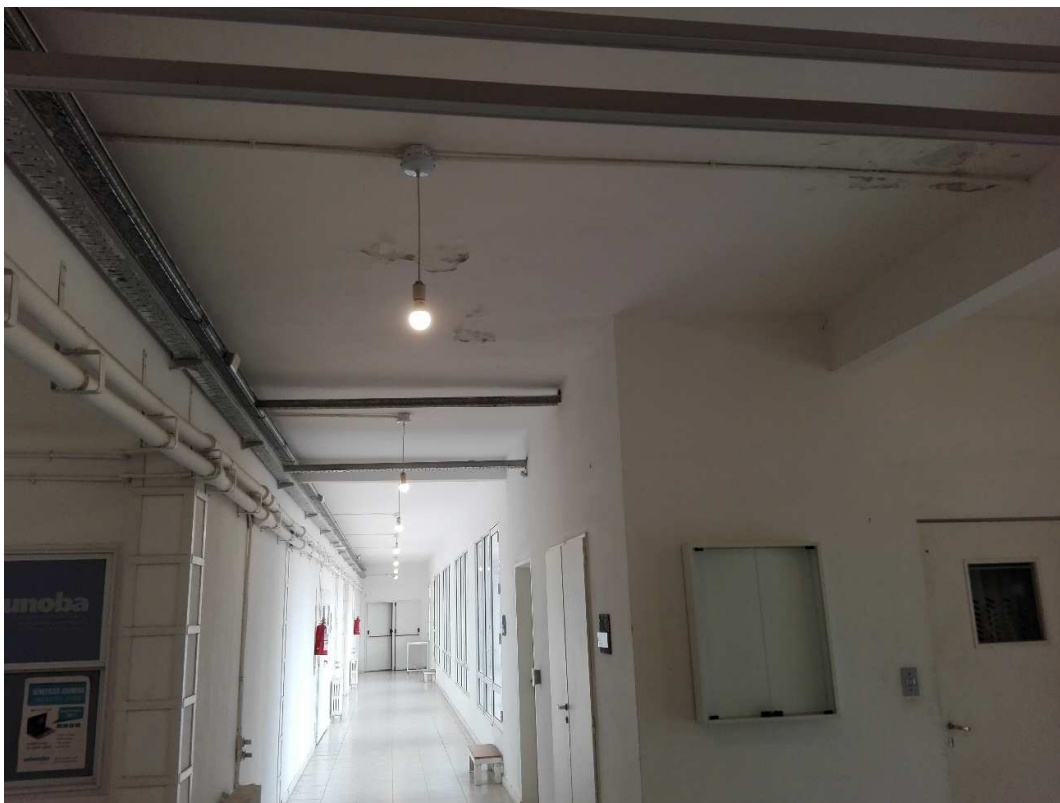
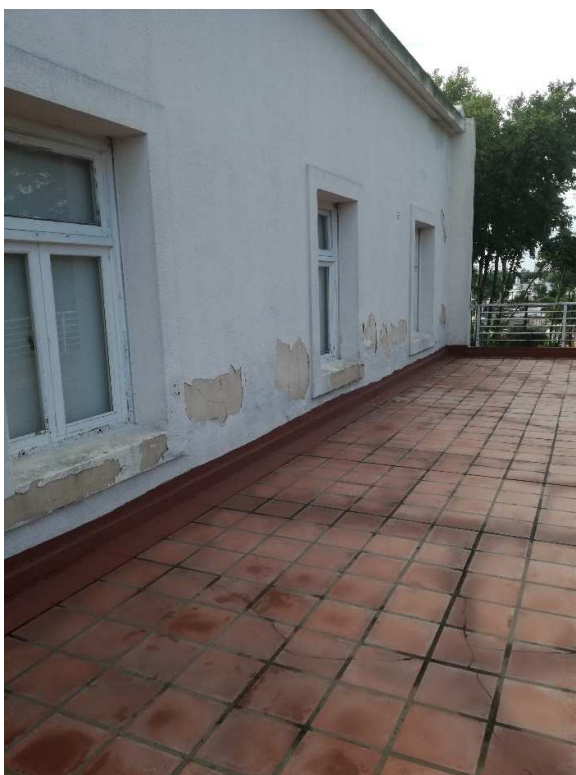
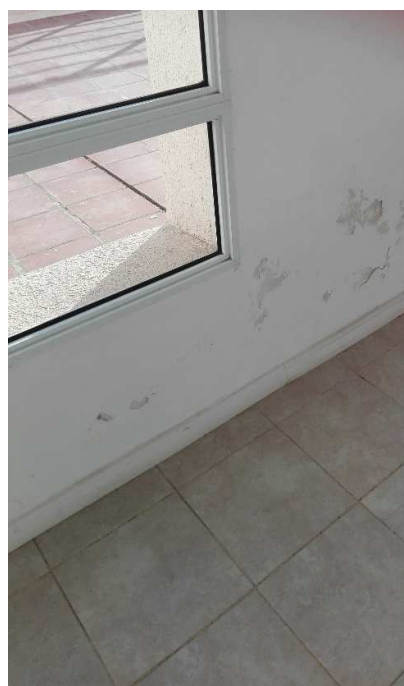
HALL 2º PISO : Desprendimiento de hormigón de recubrimiento en la losa de entrepiso sobre 2º piso.(bajo losa de cubierta) por presencia de humedad.

FOTO 9,10 y 11: Vista pasillo ala derecha, adyacente a la terraza, muro exterior e interior con humedad ascendente.

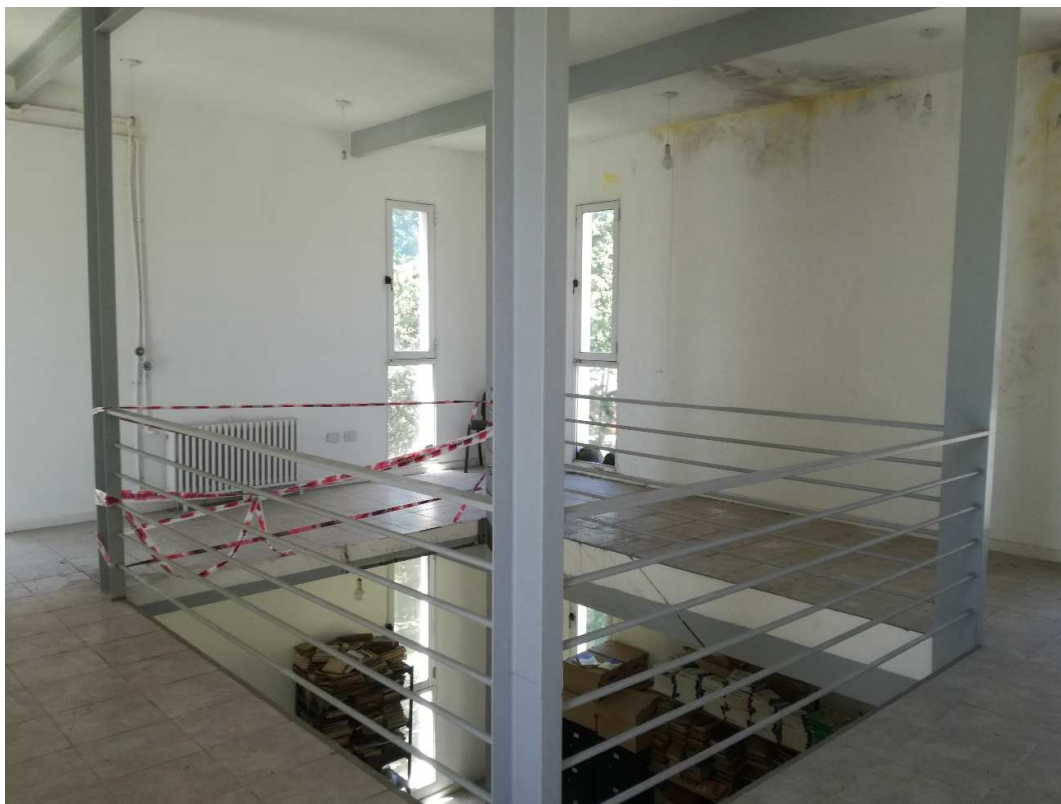
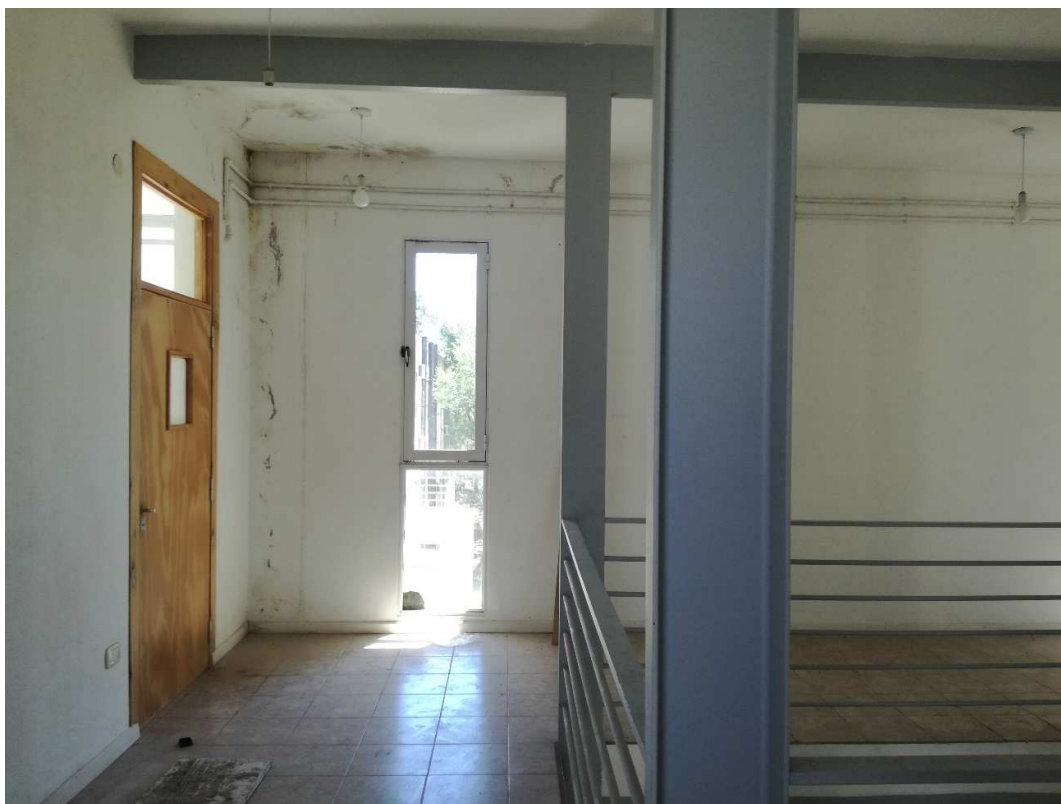
BIBLIOTECA 2º PISO : Filtraciones perimetrales y coincidentes con la bajada pluvial

FOTO 12 y 13: Hongos y rastros de filtraciones perimetrales; desprendimiento del revoque en esquina donde desagua el pluvial
