Informe 07-EST-ELF1-A

Destinatario:	Damián Mauri	Fecha:	05/10/2021
Empresa:	Universidad Nacional del Noroeste de la provincia de Buenos Aires	Localidad:	Junín
Domicilio:	Roque Sáenz Peña 456	Teléfono:	236 4 407750
Referencia Obra:	Edificio "Presidente Raúl R. Alfonsín	Con copia:	Soledad Pinedo
Tema:	Estudio de zonas específicas en Ferromed

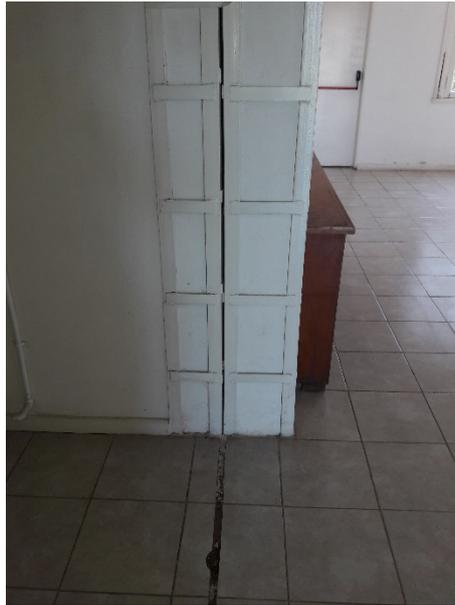
El edificio presenta una junta de dilatación en la zona central que tiene por objetivo absorber las variaciones dimensionales en su dirección de mayor longitud (80 m). En esta zona, el edificio presenta una estructura simétrica separada por un espacio de aproximadamente 2 cm. En la figura 1 se puede observar lo mencionado anteriormente.

Figura 1. Junta de dilatación

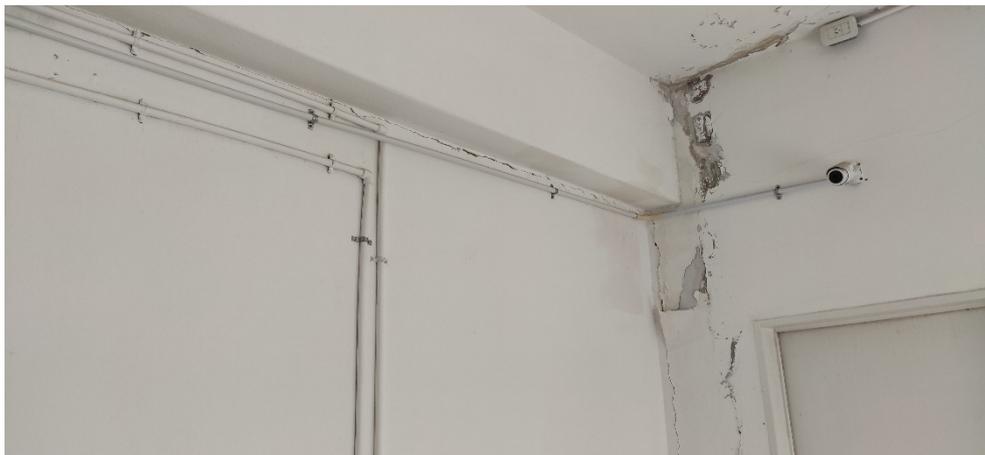
En el muro ubicado sobre uno de los lados de esta junta de dilatación, en el primer piso, se observa una fisura que recorre perimetralmente todos los bordes de vigas y columnas con las que toma contacto. En la figura 2 se puede observar lo anteriormente descrito.

Figura 2. Fisuras perimetrales en muro de junta de dilatación

Según lo que puede observarse, la fisura presente podría deberse a la desvinculación del muro (vinculado a una de las estructuras que integran la junta de dilatación) con la otra parte de la estructura perteneciente a la junta. Esto se debe al trabajo de contracción, dilatación y movimientos absorbidos por la junta que, por la rigidez de la unión entre muro y elementos estructurales no puede ser absorbida.

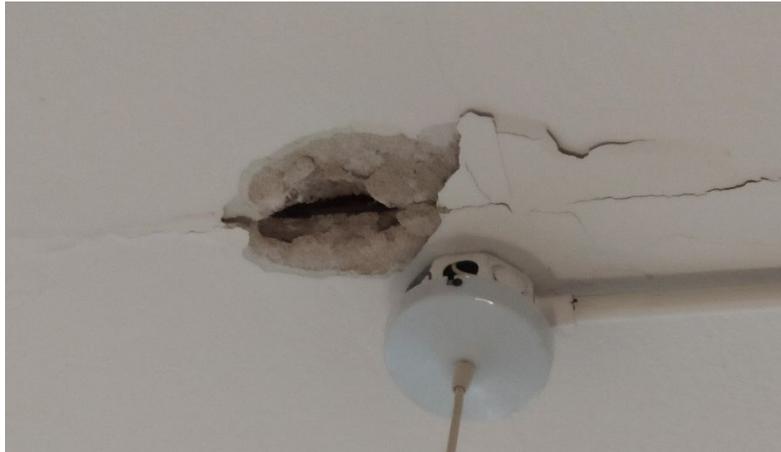
En los pasillos centrales del edificio se observa que en ciertas zonas la armadura de tracción se encuentra fuertemente corroída, con desprendimiento del recubrimiento de hormigón (Figura 3).

Figura 3. Armadura de tracción expuesta en pasillos centrales

Debido a la edad de la construcción, la mala calidad del hormigón colocado y los prolongados períodos de abandono que sufrió el edificio, la situación no resulta anormal, aunque se trate de elementos interiores. Es probable que el problema se haya originado en la carbonatación del hormigón del recubrimiento, la que ya ha alcanzado, hace tiempo, a las armaduras.

El problema de la carbonatación del hormigón consiste en que, originalmente, el hormigón tiene un pH del orden de 12 que impide la corrosión del acero. Al carbonatarse, este pH se reduce al orden de 7 y comienza la corrosión de las armaduras.

Se recomienda proceder a la inmediata reparación a fin de evitar que el problema se agudice, realizando las siguientes acciones:

- 1) Desprender todo el hormigón del recubrimiento que esté suelto.
- 2) Si las áreas afectadas fuesen excesivas, a criterio de un profesional experimentado, habrá que hacer un análisis más detenido y obrar en consecuencia.

- 3) Si las áreas de recubrimiento desprendidas no son muchas, se procederá a repararlas de la siguiente forma:
 - a. Desprender con martillo y cortafierro todo el hormigón del recubrimiento que se pueda dejando al descubierto las barras afectadas.

- b. Arenar todas las superficies afectadas de la armadura.
 - c. Limpiar con aire comprimido.
 - d. Aplicar a las armaduras un convertidor de óxido que, además, actúe como anticorrosivo.

- e. Una vez que ha actuado el convertidor, volver a limpiar toda el área con aire comprimido.
 - f. Reconstruir el hormigón inicialmente removido empleando un mortero con suficiente cemento y, si se lo considera necesario, agregarle algún aditivo específico para este tipo de tareas.

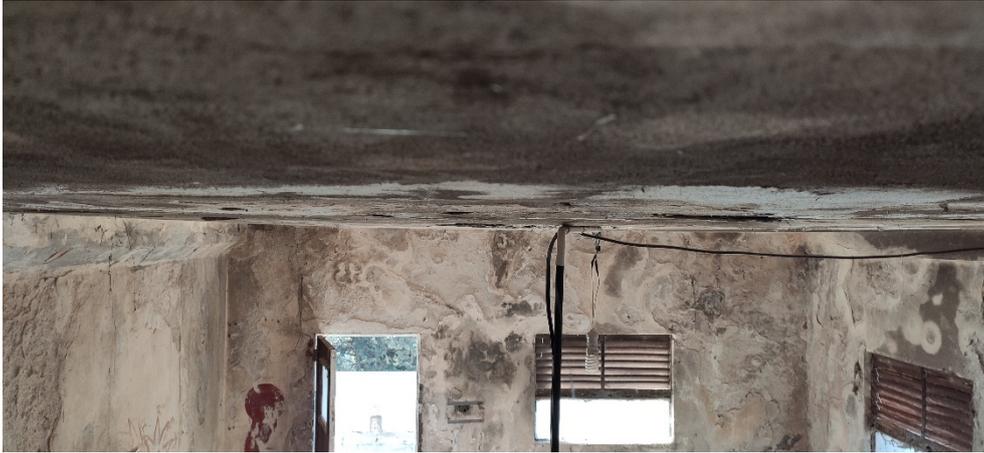
La sala de máquinas del ascenso central del edificio posee una losa aparentemente construida con viguetas coladas in situ y ladrillos cerámicos apoyadas sobre éstas. Esta losa presenta deterioro observable que se evidencia, además, por la presencia de una flecha en su longitud media (Figura 4).

Figura 4. Losa de la sala de máquinas central flechada

Debido a su posición en la estructura, esta losa no soporta cargas de servicio, solo actúa su propio peso. En función de esto, no puede conocerse si al momento de su construcción la losa era plana o si fue construida con la flecha que hoy presenta.

La flecha en sí no produce inconvenientes, por lo que se la puede ignorar, no obstante, se debe verificar su seguridad por si el problema fuese realmente estructural. Para ello se proponen realizar las siguientes acciones a fin de realizar una evaluación más profunda:

- 1) Quitar (picar) una franja de revoque en la cara inferior que cubra por lo menos dos (2) nervios (viguetas).
- 2) Determinar separación entre nervios y, cantidad, calidad y estado de conservación de las armaduras.
- 3) Calar la losa, entre dos nervios, para determinar la calidad y el espesor de la capa de compresión de hormigón.
- 4) Analizar el hormigón a simple vista (agregados, porosidad, etc.).
- 5) Hacer un barrido con Esclerómetro para tener una idea, aunque sea aproximada, de la calidad del hormigón empleado.
- 6) Con estos valores se verificará la seguridad actual de esta losa.
