OBRAS COMPLEMENTARIAS : " REPARACIÓN DE CUBIERTAS, PLUVIALES Y SALAS DE MÁQUINAS" EDIFICIO "PRESIDENTE RAÚL R. ALFONSÍN" - UNNOBA / CALLE SARMIENTO N°1169, JUNÍN BS. AS.

Relevamiento : Departamento de Mantenimiento, Obras y Servicios.

Plano :
ESTADO ACTUAL / LOSAS 1; 3 y 5
CUBIERTA ACCESIBLE

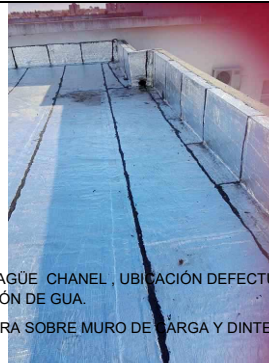
Foto 1 - DESAGÜE CHANEL , UBICACIÓN DEFECTUOSA , ACUMULACIÓN DE GUA.

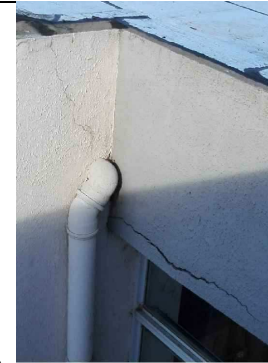
Foto 2 - FISURA SOBRE MURO DE CARGA Y DINTEL

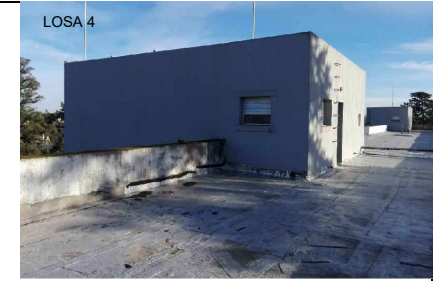
Foto 3 - DESAGÜE DE LOSA 1 S/ LOSA 3

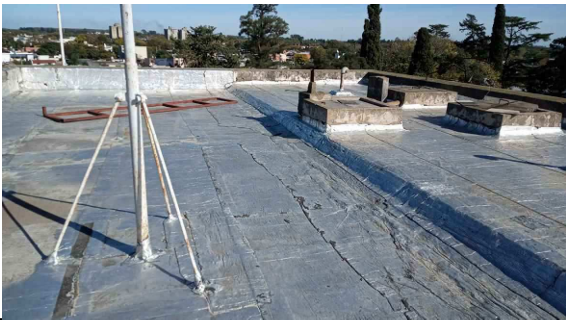
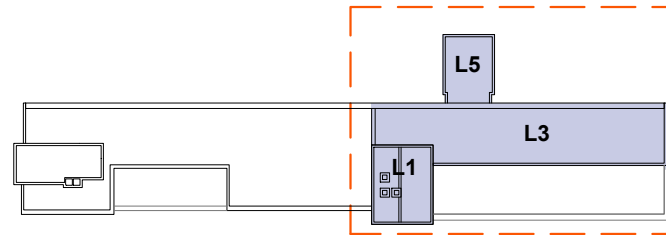
Foto 7 y 8 - LOSA 1 / CUBIERTA SALA DE MÁQUINAS, TAPAS DE REGISTRO TR Y SUPERPOSICIÓN DE PARCHES EN TODA LA SUPERFICIE CON MEMBRANA ASFÁLTICA

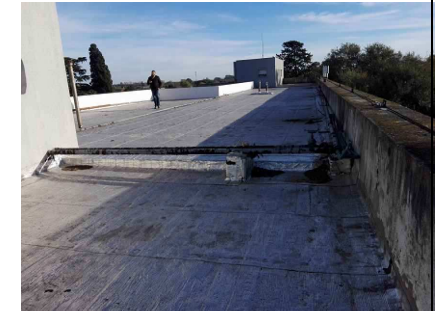
Foto 4 - MURO DE CARGA LIMITE E/ LOSA 3 Y LOSA 4

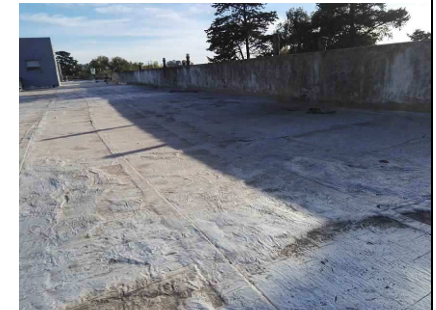
Foto 5 - AGLOBAMIENTO DE MEMBRANA ASFÁLTICA

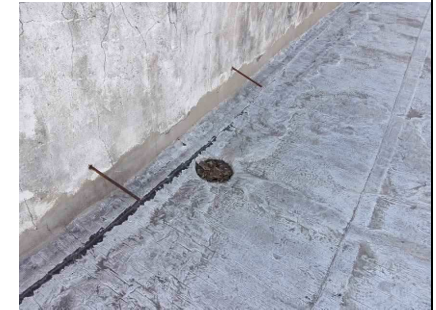
Foto 6 - DESAGÜE DE CLL F" F" Ø110

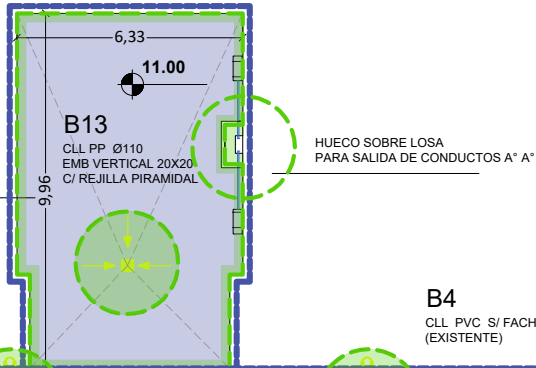
LOSA 5 / BAJADA 13 / MUROS DE CARGA 50X20CM

ESTADO ACTUAL : FILTRACIONES PERIMETRALES , EN EMBUDO CHANEL Y FISURAS S/ MUROS DE CARGA MEMBRANA IMPERM. SUELTA Y ENCUENTRO E/ LOSA Y MURO DE CARGA A 90°

- NUEVO EMBUDO VERTICAL CON DISCO ANTIFILTRACIONES Y REJILLA CÓNICA , MATERIAL PP
- SELLAR LAS FISURAS , COMPLETAR LA MEDIA CAÑA Y AGREGAR REMATE SUPERIOR EN MURO DE CARGA PARA HACER DE LÍMITE CON LA NUEVA IMPERMEABILIZACIÓN

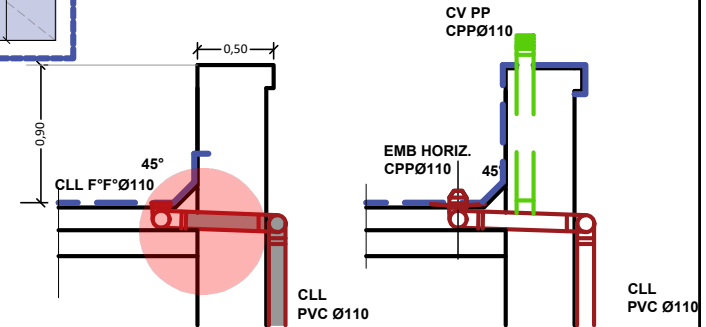
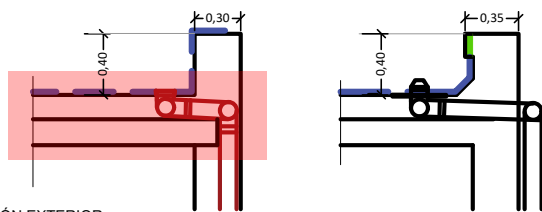
LOSA 1 / BAJADA 1 / MUROS DE CARGA 40X30CM

ESTADO ACTUAL : FILTRACIONES EN TODA LA SUPERFICIE DE LA LOSA

PROPUESTA : IMPERMEABILIZACIÓN EXTERIOR

- NUEVO EMBUDO VERTICAL CON DISCO ANTIFILTRACIONES Y REJILLA CÓNICA , MATERIAL PP , CON SALIDA A CLL S/ FACHADA , COLOCAR DESBORDE
- SELLAR LAS FISURAS , COMPLETAR LA MEDIA CAÑA Y AGREGAR REMATE SUPERIOR EN MURO DE CARGA
