UNNOBA Universidad Nacional del Noroeste de la Provincia de Buenos Aires JU / 08	OBRAS COMPLEMENTARIAS : " REPARACIÓN DE CUBIERTAS, PLUVIALES Y SALAS DE MÁQUINAS" EDIFICIO "PRESIDENTE RAÚL R. ALFONSÍN" - UNNOBA / CALLE SARMIENTO N°1169, JUNÍN BS. AS.	Localidad : JUNIN Provincia : Buenos Aires Dirección : Domingo Faustino Sarmiento N° 1169	Plano N° 07
		Fecha	ESTADO ACTUAL / LOSAS 2 y 4 CUBIERTA ACCESIBLE

OBRA COMPLEMENTARIAS : " REPARACIÓN DE CUBIERTAS, PLUVIALES Y SALAS DE MÁQUINAS"
EDIFICIO "PRESIDENTE RAÚL R. ALFONSÍN" - UNNOBA / CALLE SARMIENTO N°1169, JUNÍN BS. AS.

Plano :
PLANTA Y RELEV. FOTOGRÁFICO
SALA DE MÁQUINAS 2

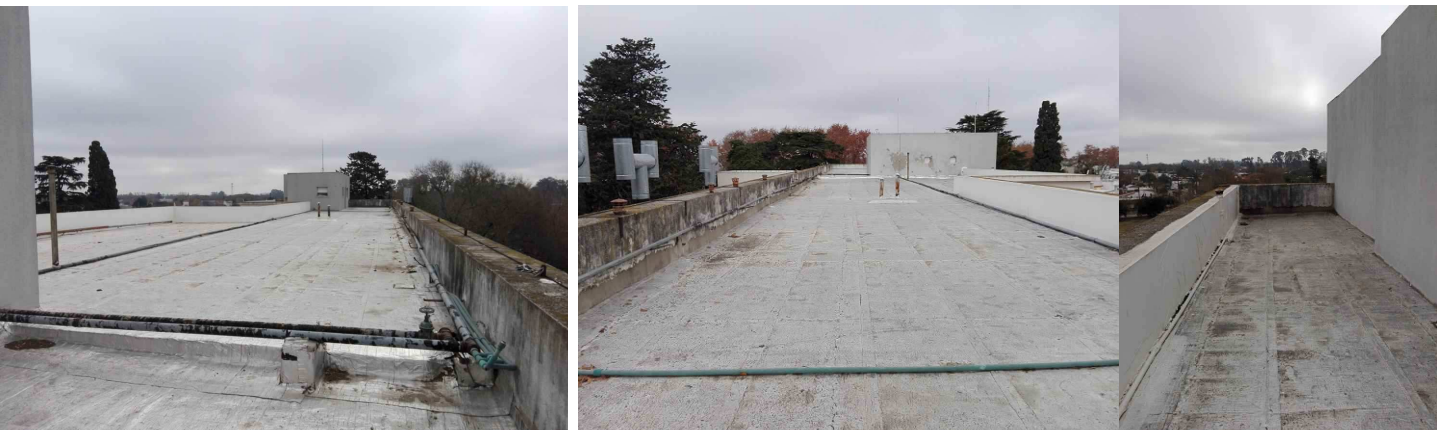
LOSA 4
Foto 1 Y 2 - LOSA 4 VISTA HACIA SALA DE MÁQ. 2 Y SALA DE MÁQ. 1 RESPECTIVAMENTE, CAÑOS DE AGUA S/ LOSA, CONDUCTOS DE EXTRACCIÓN, Y AGLOBIAMIENTO DE MEMBRANA ASFÁLTICA

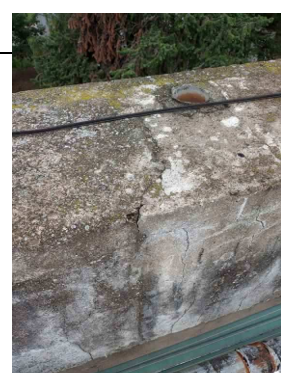
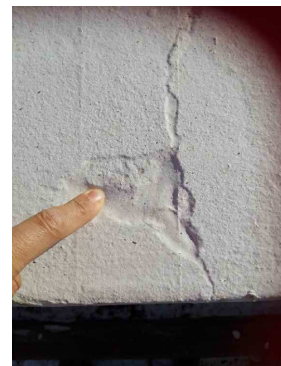
Foto 1 Y 2 - FISURAS EN MUROS DE CARGA

- ESTADO ACTUAL : FILTRACIONES EN TODA LA SUPERFICIE DE LA LOSA
- PROPUESTA : IMPERMEABILIZACIÓN EXTERIOR
- NUEVO EMBUDO VERTICAL CON DISCO ANTIFILTRACIONES Y REJILLA CÓNICA , MATERIAL PP , CON SALIDA A CLL S/FACHADA , COLOCAR DESBORDE
 - SELLAR LAS FISURAS , COMPLETAR LA MEDIA CAÑA Y AGREGAR REMATE SUPERIOR EN MURO DE CARGA PARA HACER DE LÍMITE CON LA NUEVA IMPERMEABILIZACIÓN

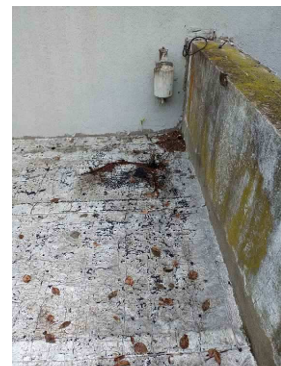
Foto 3 - COMPLETAR REVOQUE LATERAL MURO DE CARGA

- ## LOSA 4 / BAJADAS 6, 7, 8 Y 9 / MUROS DE CARGA 90X50CM
- ESTADO ACTUAL : FILTRACIONES PUNTUALES COINCIDENTES CON EL LUGAR DE ENCUENTRO ENTRE CLL F° F° Y EXTENSIÓN DE CLL PVC
- PROPUESTA :
- NUEVO EMBUDO HORIZONTAL CON DISCO ANTIFILTRACIONES Y REJILLA CÓNICA , MATERIAL PP HASTA UNIÓN EN FACHADA CON CLL PVC
 - CONEXIÓN A CV PP EMBUTIDO EN MURO DE CARGA
 - SELLAR LAS FISURAS , COMPLETAR LA IMPERMEABILIZACIÓN HASTA ENVOLVER EL MURO DE CARGA

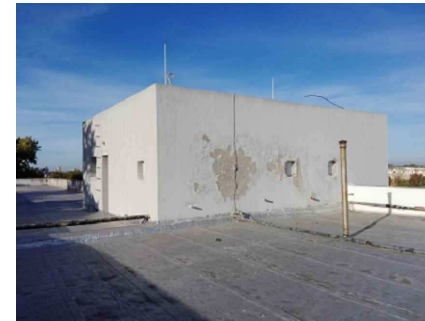
Foto 1 - REVOQUE EXTERIOR SUELTO

- SUPERFICIAL : RECUBRIMIENTO DE LOSA : RETIRAR TODO EL MATERIAL SUELTO , CEPILLAR LOS HIERROS EXPUESTOS Y PINTAR CON PINTURA ANTIOXIDANTE , VOLVER A RECUBRIR CON MATERIAL ADECUADO, PREPARAR SUPERFICIE Y PINTAR
- PERIMETRAL : PICAR EL REVOQUE COMPLETO Y VOLVER A REVOCAR
- PUNTUAL : PICAR SUPERFICIE SUELTA, CEPILLAR LOS HIERROS Y PINTAR CON ANTIOXIANTE Y VOLVER A CUBRIR CON HORMIGÓN.

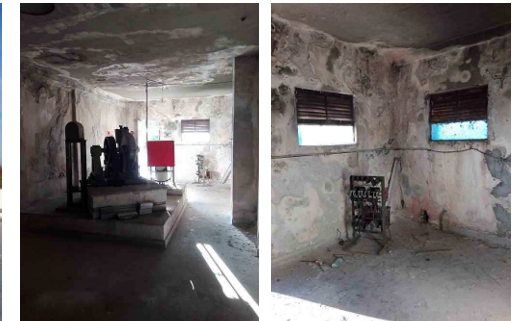
Foto 2 y 3 - SUPERFICIE DE CIELORRASO Y REVOQUE DE PAREDES TOTALMENTE AFECTADA POR LA HUMEDAD

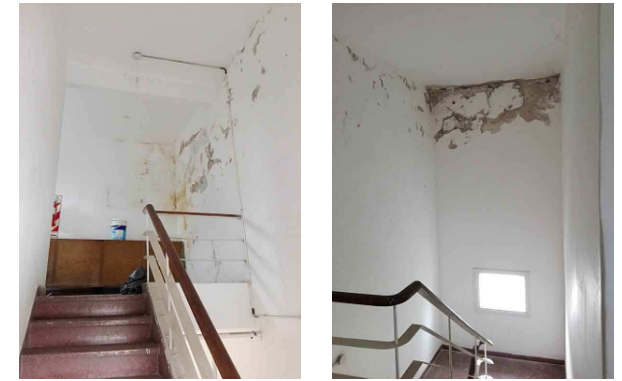
Foto 1 Y 2
REVOQUE INT. DESCANSO ESCALERA

- SUPERFICIAL : RECUBRIMIENTO DE LOSA : RETIRAR TODO EL MATERIAL SUELTO , CEPILLAR LOS HIERROS EXPUESTOS Y PINTAR CON PINTURA ANTIOXIDANTE , VOLVER A RECUBRIR CON MATERIAL ADECUADO , PREPARAR SUPERFICIE Y PINTAR
- PERIMETRAL : PICAR EL REVOQUE COMPLETO Y VOLVER A REVOCAR
- PUNTUAL : PICAR SUPERFICIE SUELTA, CEPILLAR LOS HIERROS Y PINTAR CON ANTIOXIANTE Y VOLVER A CUBRIR CON HORMIGÓN

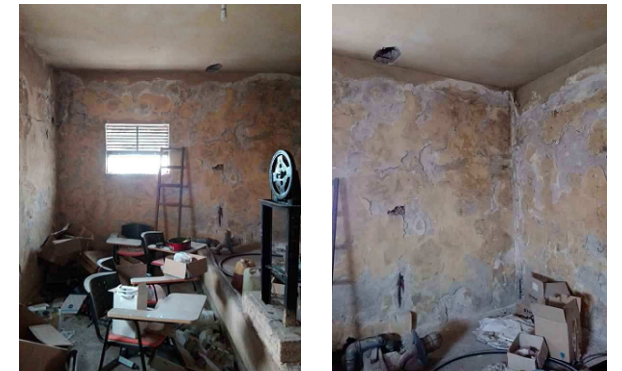
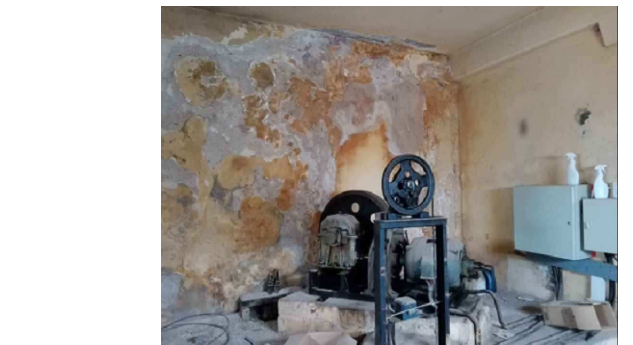
Foto 3 , 4 Y 5
REVOQUE INT. SALA DE MÁQUINAS

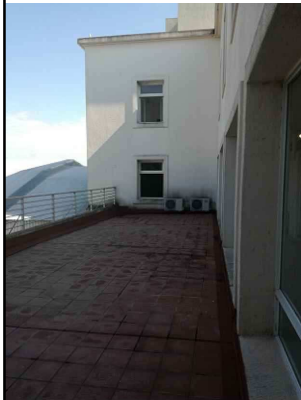
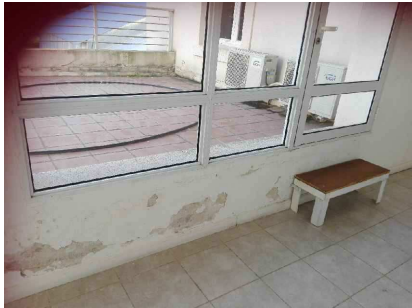
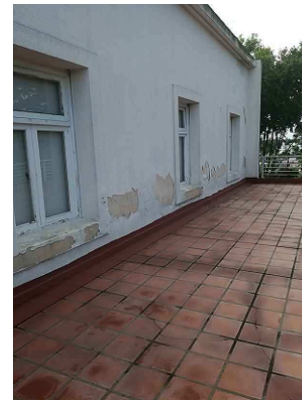
Foto 1 - VISTA TERRAZA 1 S/ 1º PISO
Foto 2 - MURO DE CERRAMIENTO CON HUMEDAD ASCENDENTE (INTERIOR)

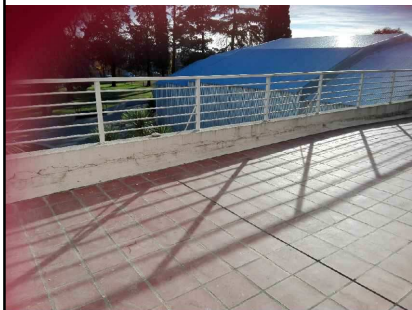
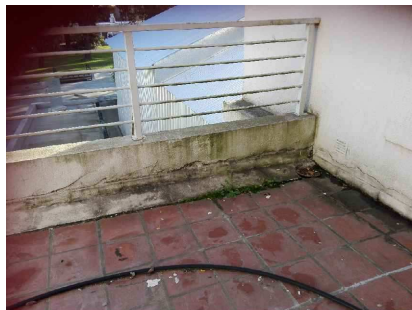
Foto 3 Y 4 -GRIETA A LO LARGO DE TODO EL PERÍMETRO DE LA TERRAZA S/ MUROS

Foto 5 - REJILLA DE DESAGÜE CLL F°F° BAJADA 14

- PICAR Y RETIRAR BALDOSAS CERÁMICAS, CARPETA Y PRIMER CAPA DE MEMBRANA ASFÁLTICA
- PERIMETRAL : COMPLETAR MEDIA CAÑA PERIMETRAL Y BORDE SUPERIOR DEL MURO DE CARGA
- SUPERFICIAL : COMPLETAR CARPETA HIDRÓFUGA, IMPERMEABILIZACIÓN TOTAL DE LA SUPERFICIE, LOSAS Y MUROS S/ DESCRIPCIÓN ADJUNTA EN LISTADO DE TAREAS
- REVISAR EMPERMEABILIZACIÓN DEL CLL EXISTENTE Y FIJACIÓN DE REJILLA CILINDRICA DE F°F°
*NOTA: LAS OPCIONES DE SOLUCIÓN EN CASO DEL REEMPLAZO DE EMBUDOS EN BAJADAS SE DEFINIRÁ IN SITU, SEGÚN INSPECCIÓN DE OBRA.
- COLOCAR BALDOSAS CEMENTICIAS 40X40 SOBRE DISCOS PLÁSTICOS

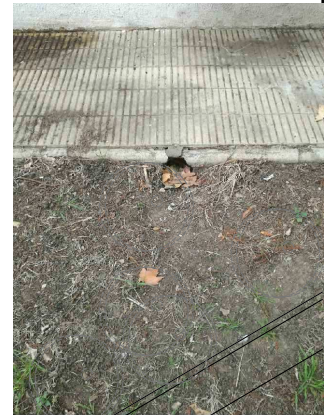
FOTO 1 - DESAGÜES PLUVIALES BAJO EL NIVEL NATURAL DE TERRENO
