## OBRAS COMPLEMENTARIAS

### **REPARACIÓN E IMPERMEABILIZACIÓN DE CUBIERTAS PLANAS EDIFICIO “PRESIDENTE RAÚL R. ALFONSÍN” - UNNOBA**

#### MEMORIA

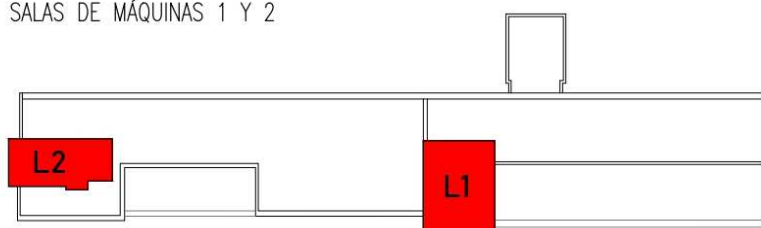
CUBIERTAS ACCESIBLES – NIVEL+14.50M  
SALAS DE MÁQUINAS 1 Y 2

Esta situación del deterioro de la armadura de las losas de viguetas in situ, está muy avanzado en las salas de máquinas 1 y 2.

Respecto de las salas de máquina, las losas 1 y 2, construidas con viguetas coladas in situ y ladrillos cerámicos, se debe hacer un tratamiento desde el interior para evitar que continúe la corrosión de los hierros, por lo tanto, se desprenderá el hormigón de recubrimiento suelto, se arenarán o cepillarán las barras de hierro, se aplicará un
