UNNOBA Universidad Nacional del Noroeste de la Provincia de Buenos Aires JU / 08	OBRAS COMPLEMENTARIAS : " REPARACIÓN DE CUBIERTAS, PLUVIALES Y SALAS DE MÁQUINAS" EDIFICIO "PRESIDENTE RAÚL R. ALFONSÍN" - UNNOBA / CALLE SARMIENTO N°1169, JUNÍN BS. AS.	Localidad : JUNIN Provincia : Buenos Aires Dirección : Domingo Faustino Sarmiento N° 1169	Plano N° 07
		Fecha	ESTADO ACTUAL / LOSAS 2 y 4 CUBIERTA ACCESIBLE

OBRA COMPLEMENTARIAS : " REPARACIÓN DE CUBIERTAS, PLUVIALES Y SALAS DE MÁQUINAS"
EDIFICIO "PRESIDENTE RAÚL R. ALFONSÍN" - UNNOBA / CALLE SARMIENTO N°1169, JUNÍN BS. AS.

Plano :
PLANTA Y RELEV. FOTOGRÁFICO
SALA DE MÁQUINAS 2

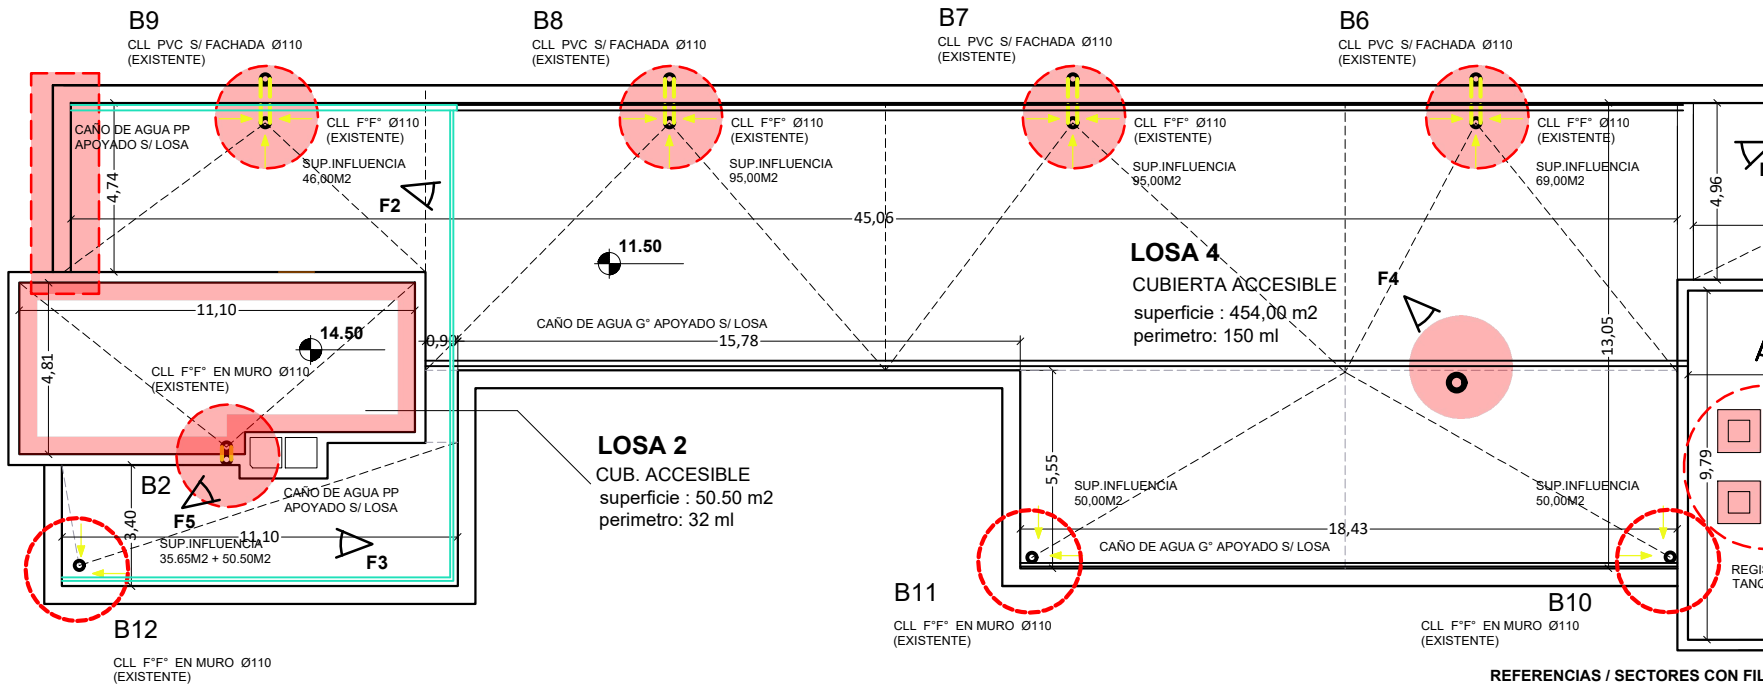
Foto 4 - CAÑOS DE AGUA GALV. APOYADO S/CUBIERTA Y CONDUCTO F°F° VERTICAL PERFORANDO DIRECTAMENTE LA LOSA

- PUNTUAL : UBICACIÓN DE LOS DESAGUES PLUVIALES
- PERÍMETRAL : ENCUENTRO A 90° ENTRE LOSA Y MURO DE CARGA
- SUPERFICIAL : LEVANTAMIENTO DE LA MEMBRANA ASFÁLTICA
- CAÑOS DE AGUA DE H°G° APOYADO SOBRE CUBIERTA
- CAÑOS DE AGUA DE PP APOYADOS SOBRE CUBIERTA

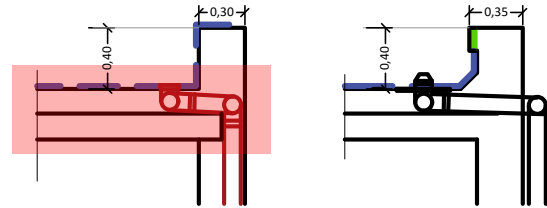
LOSA 2 / BAJADA 2 / MUROS DE CARGA 40X30CM

- ESTADO ACTUAL : FILTRACIONES EN TODA LA SUPERFICIE DE LA LOSA
- PROPUESTA : IMPERMEABILIZACIÓN EXTERIOR
- NUEVO EMBUDO VERTICAL CON DISCO ANTIFILTRACIONES Y REJILLA CÓNICA , MATERIAL PP , CON SALIDA A CLL S/FACHADA , COLOCAR DESBORDE
 - SELLAR LAS FISURAS , COMPLETAR LA MEDIA CAÑA Y AGREGAR REMATE SUPERIOR EN MURO DE CARGA PARA HACER DE LÍMITE CON LA NUEVA IMPERMEABILIZACIÓN

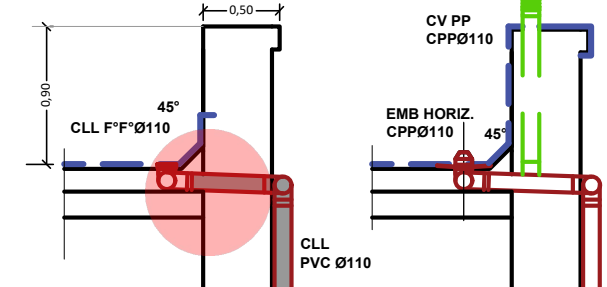
- ## LOSA 4 / BAJADAS 6, 7, 8 Y 9 / MUROS DE CARGA 90X50CM
- ESTADO ACTUAL : FILTRACIONES PUNTUALES COINCIDENTES CON EL LUGAR DE ENCUENTRO ENTRE CLL F° F° Y EXTENSIÓN DE CLL PVC
- PROPUESTA :
- NUEVO EMBUDO HORIZONTAL CON DISCO ANTIFILTRACIONES Y REJILLA CÓNICA , MATERIAL PP HASTA UNIÓN EN FACHADA CON CLL PVC
 - CONEXIÓN A CV PP EMBUTIDO EN MURO DE CARGA
 - SELLAR LAS FISURAS , COMPLETAR LA IMPERMEABILIZACIÓN HASTA ENVOLVER EL MURO DE CARGA

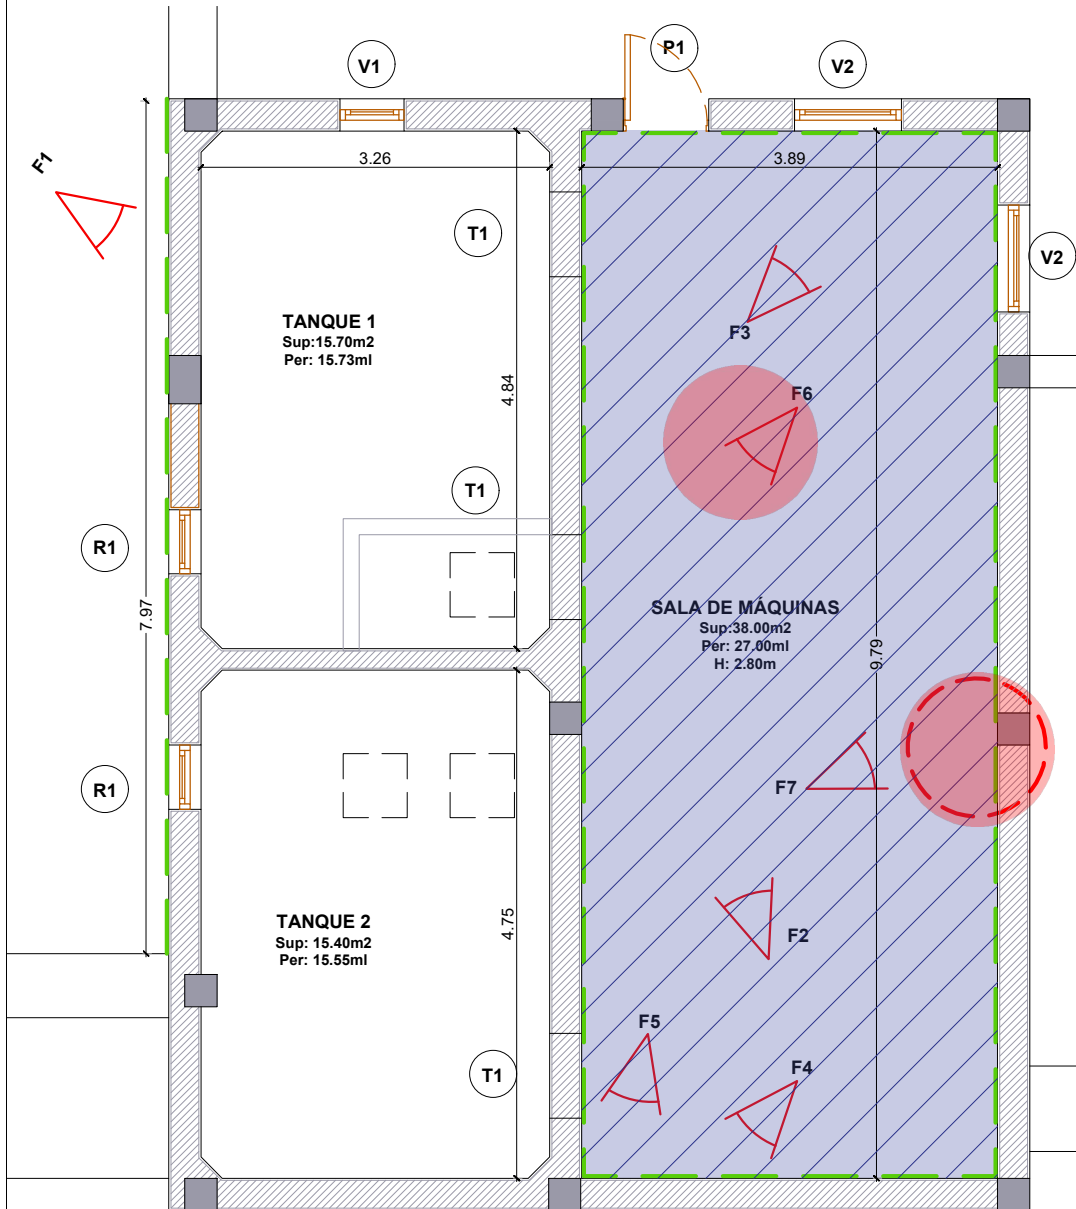
PLANTA SALA DE MÁQUINAS 1 - ESC.1:50

Foto 2 y 3 - SUPERFICIE DE CIELORRASO Y REVOQUE DE PAREDES TOTALMENTE AFECTADA POR LA HUMEDAD

Foto 4 y 5 - REVOQUE INTERIOR SUELTO

Foto 6 : LOSA DE VIGUETAS IN SITU CON HIERROS EXPUESTOS
Foto 7 : COLUMNA CON HIERROS EXPUESTOS

- SUPERFICIAL : RECUBRIMIENTO DE LOSA : RETIRAR TODO EL MATERIAL SUELTO , CEPILLAR LOS HIERROS EXPUESTOS Y PINTAR CON PINTURA ANTIOXIDANTE , VOLVER A RECUBRIR CON MATERIAL ADECUADO, PREPARAR SUPERFICIE Y PINTAR
- PERIMETRAL : PICAR EL REVOQUE COMPLETO Y VOLVER A REVOCAR
- PUNTUAL : PICAR SUPERFICIE SUELTA, CEPILLAR LOS HIERROS Y PINTAR CON ANTIOXIANTE Y VOLVER A CUBRIR CON HORMIGÓN.

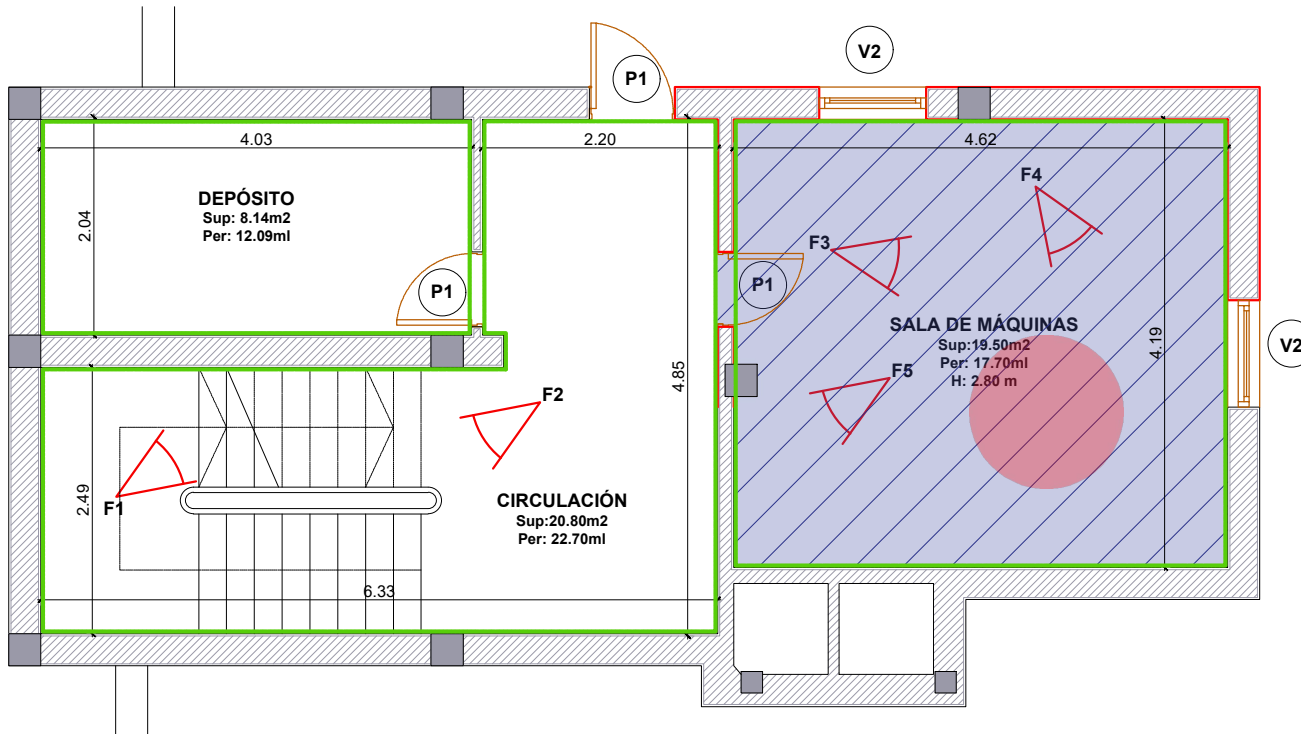
PLANTA SALA DE MÁQUINAS 1 - ESC.1:50

Foto 1 Y 2
REVOQUE INT. DESCANSO ESCALERA

Foto 3 , 4 Y 5
REVOQUE INT. SALA DE MÁQUINAS

- SUPERFICIAL : RECUBRIMIENTO DE LOSA : RETIRAR TODO EL MATERIAL SUELTO , CEPILLAR LOS HIERROS EXPUESTOS Y PINTAR CON PINTURA ANTIOXIDANTE , VOLVER A RECUBRIR CON MATERIAL ADECUADO , PREPARAR SUPERFICIE Y PINTAR
- PERIMETRAL : PICAR EL REVOQUE COMPLETO Y VOLVER A REVOCAR
- PUNTUAL : PICAR SUPERFICIE SUELTA, CEPILLAR LOS HIERROS Y PINTAR CON ANTIOXIANTE Y VOLVER A CUBRIR CON HORMIGÓN

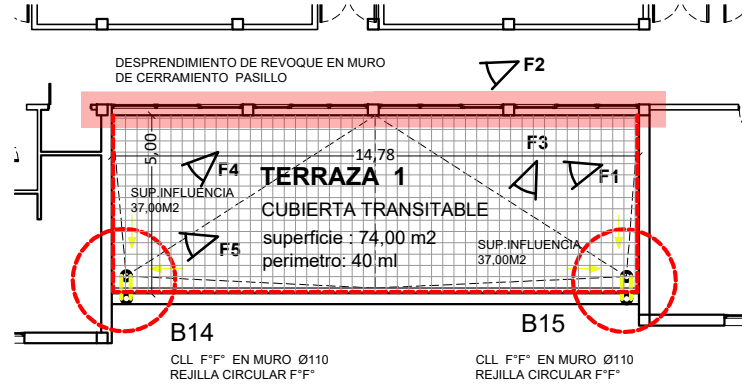
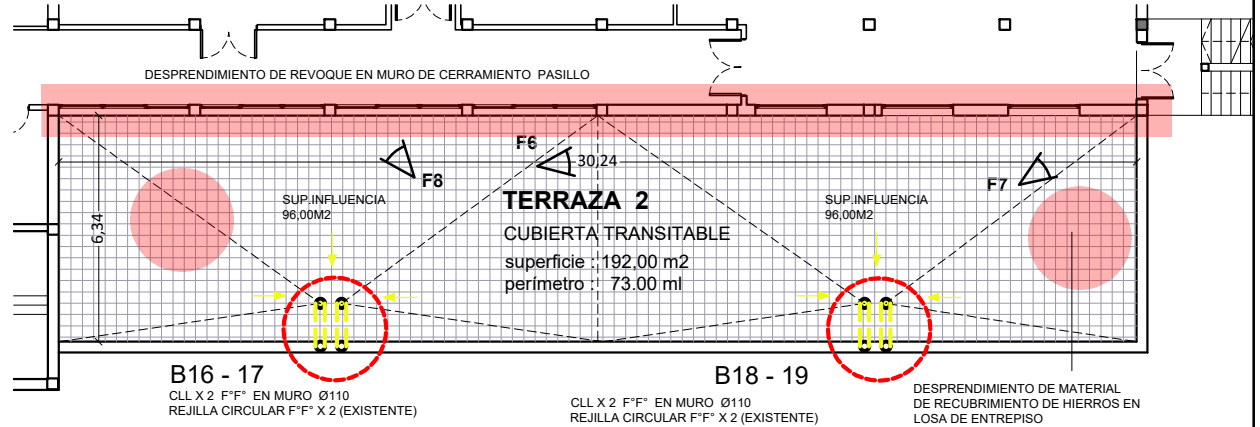
ESTADO ACTUAL : CUBIERTAS TRANSITABLES / TERRAZAS 1 Y 2

- PERIMETRAL : GRIETAS A LO LARGO DE TODO EL PERÍMETRO EN MURO DE CARGA Y MURO DE CERRAMIENTO DE FACHADA
- SUPERFICIAL : LEVANTAMIENTO DE REVOQUE POR HUMEDAD ASCENDENTE EN MURO DE CERRAMIENTO DE FACHADA EN PASILLO
- PUNTUAL : DESPRENDIMIENTO DE RECUBRIMIENTO DE HIERROS POR OXIDACIÓN DE HIERROS EN LOSA DE ENTREPISO (INTERIOR)
